## Comment rendre la voie verte entre Dinard et Pleurtuit praticable par les cyclistes tout au long de l'année ?

## Etat des lieux de la voie verte en Ile-et-Vilaine entre Pleurtuit et Dinard

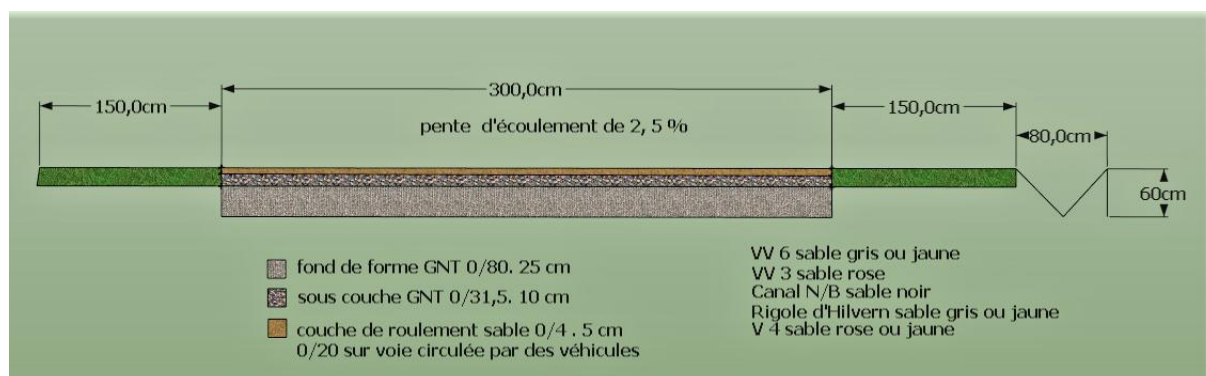
- la largeur de la voie est de 2,50 à 3 m,
- son revêtement consiste en une épaisseur de 5 à 7 cm de sable après tassement,
- sa mise en forme permet d'assurer ce léger bombement (pente d'écoulement de 2,5 %) qui permet à l'eau de s'écouler facilement vers les bas-côtés.
- le sable est de calibre 0/4, de couleur rose et provient de la carrière d'Iffendic.
